KELAYAKAN BANGUNAN RUMAH TINGGAL SEDERHANA (SETENGAH BATA) TERHADAP KERUSAKAN AKIBAT GEMPA

INTISARI

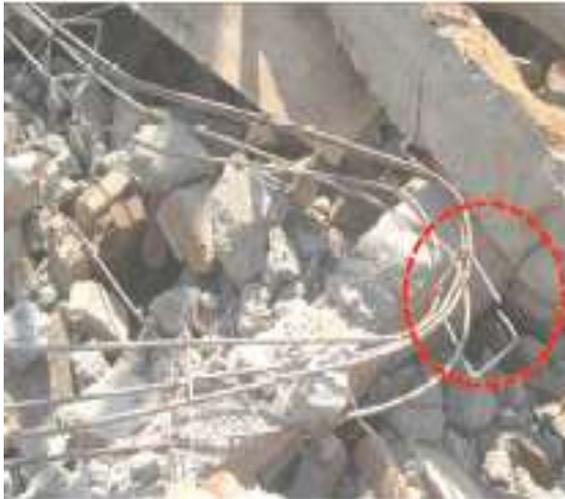
Kesalahan yang banyak terjadi pada pendetailan begel adalah banyak begel yang dipasang dengan menggunakan tulangan dengan diameter yang lebih kecil dari persyaratan minimum yaitu 8 mm. Kait ujung begel tidak dibengkokkan mencapai 135° pada ujung-ujung begel. Dan jarak begel yang terlalu besar melebihi persyaratan minimal yaitu 150 mm. Kegagalan bangunan akibat kesalahan dalam pendetailan begel tampak pada Gambar 1. Kegagalan penulangan selain pada begel juga terjadi pada joint balok kolom dan sambungan lewatan. Lemahnya detail pada pertemuan balok kolom dengan tidak adanya angkur minimal sepanjang $40D$ atau $30D$ dengan kait serta tidak adanya sambungan lewatan sepanjang $40D$ menyebabkan kerusakan bangunan seperti tampak pada gambar 2.

Gambar 1. Kehancuran rumah akibat pendetailan begel tidak baik (Satyarno, 2011)

Pendetailan yang baik harus memenuhi syarat-syarat berikut. Detail tulangan pada pertemuan ujung balok dan kolom dimana terdapat tulangan pada sudut akhir harus diangkur dengan panjang $40 \times$ diameter tulangan memanjang atau $30 \times$ diameter tulangan memanjang dengan kait. Selain itu jika terdapat sambungan tulangan perlu ada sambungan lewatan (*overlap*) sepanjang minimal $40 \times$ diameter tulangan memanjang.

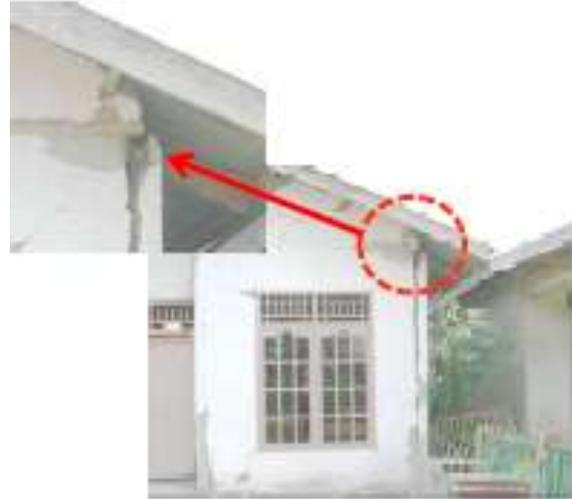
Gambar 2. Kerusakan rumah akibat rendahnya kualitas pendetailan (Satyarno, 2011)
